ALCALDÍA LOCAL DE SUMAPAZ
FONDO DE DESARROLLO RURAL DE SUMAPAZ
INFORME EJECUTIVO

PROYECTO: "CONSERVACION DE LA MALLA VIAL LOCAL DE SUMAPAZ, POR EL SISTEMA DE PRECIOS UNITARIOS FIJOS, SIN FORMULA DE REAJUSTE Y A MONTO AGOTABLE"

INTERVENCIÓN - FRESADO ESTABILIZADO

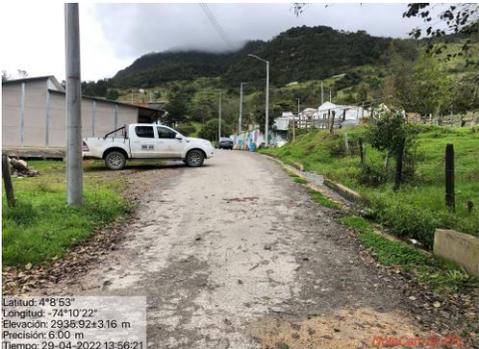
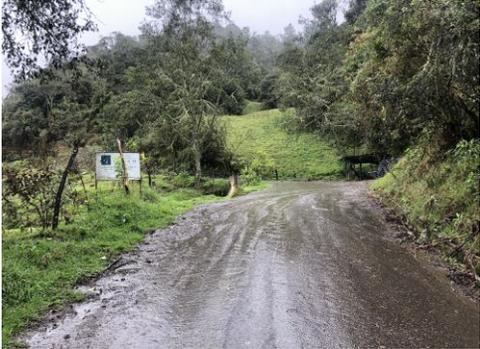
K0+000: Vía con capa de rodadura en material fresado estabilizado

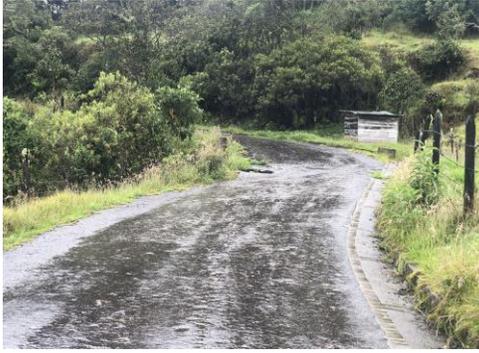
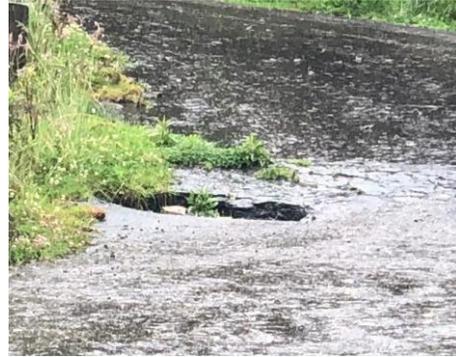
K0+263: Bache, Perdida de estructura (capa de rodadura, material material granular) - Severidad Alto

Realizar una mesa de trabajo o reunión técnica para determinar el alcance de las intervenciones a realizar con el fin de lograr la transitabilidad segura en el tramo de vía.

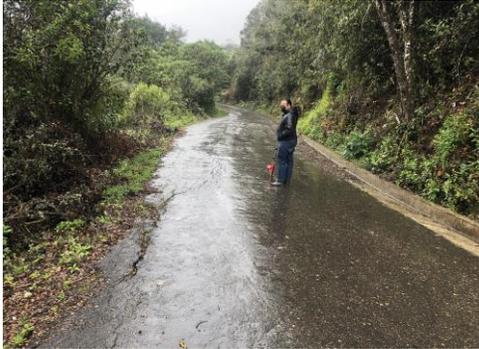
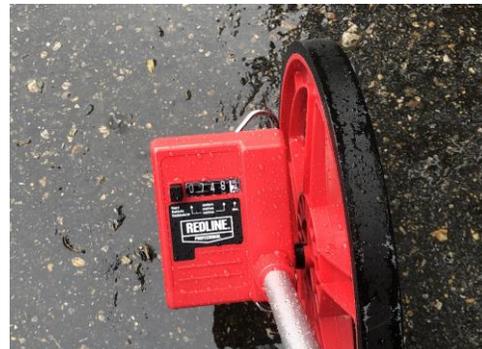
K0+748: Fisura de Borde - Deformación por Hundimiento (Media Luna) - Severidad Alto

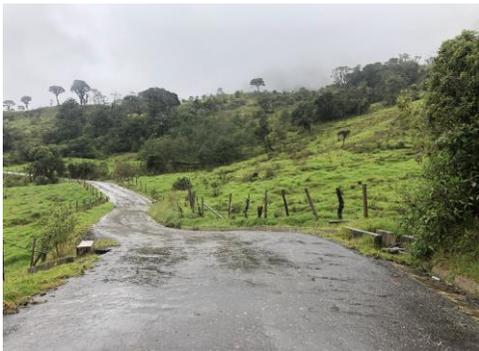
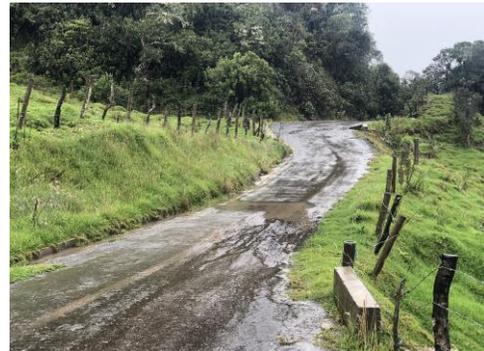
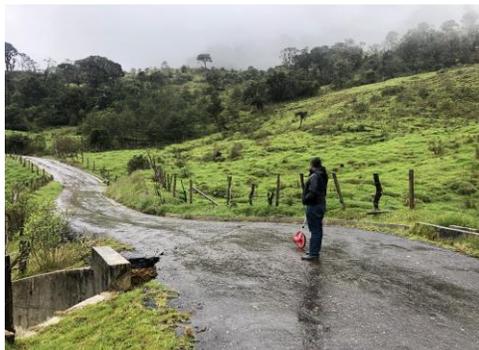
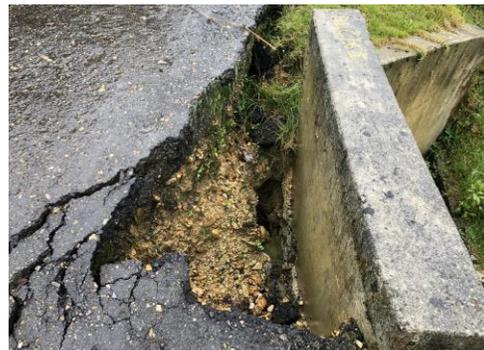
K0+814 - K0+923: Movimientos en masa (Flujo y reptación de la zona), Deformación por hundimiento (descenso vertical, gran longitud de onda), Desplazamiento de alcantarilla (Separación entre tubería y cabezote de salida, pérdida de capa de rodadura y material granular) - Severidad Alto

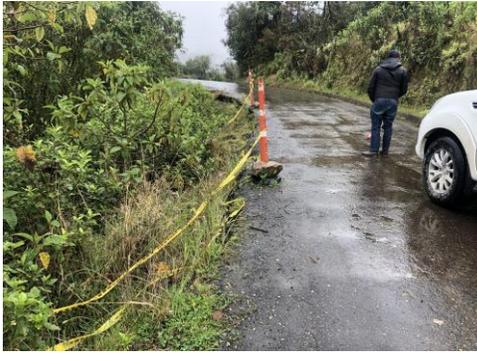
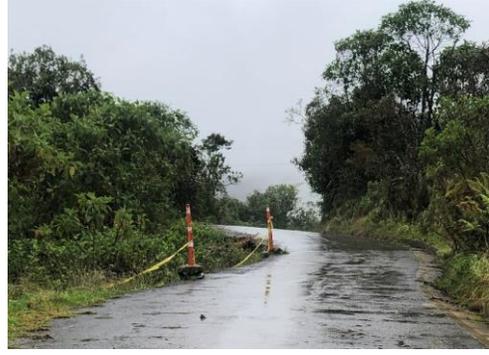
K1+073: Bache - Hundimiento de borde (caída de perfil transversal, desplazamiento de capas inferiores) - Severidad Alto

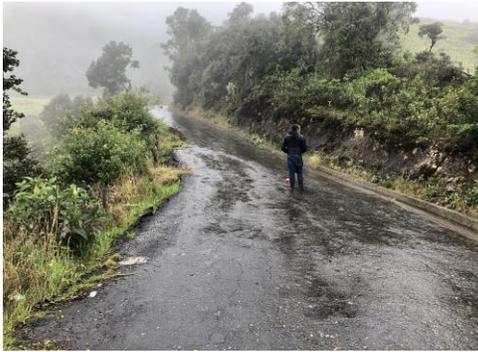
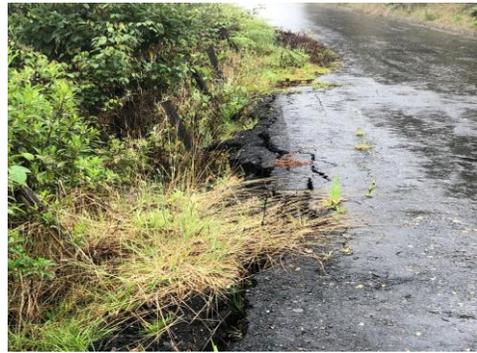
K1+295: Bache - Fisura de Borde - Hundimiento de borde (caída de perfil transversal, desplazamiento de capas inferiores) - Severidad Alto

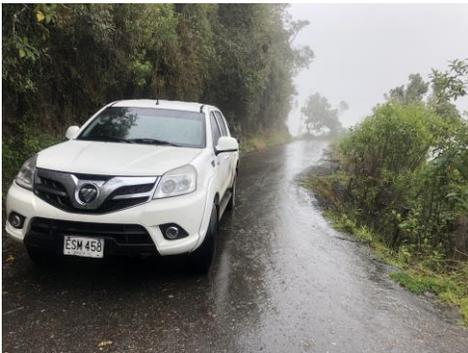
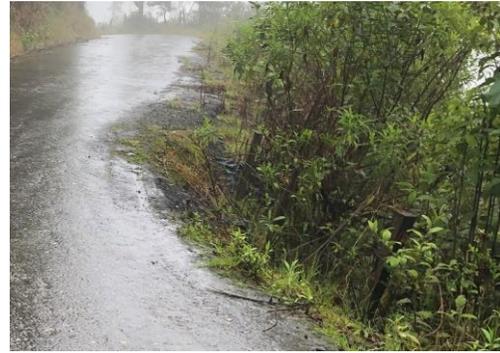
K1+414: Fisura de Borde - Hundimiento (Media Luna) - Severidad Alto

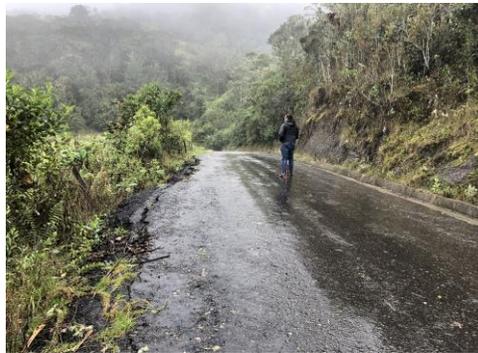
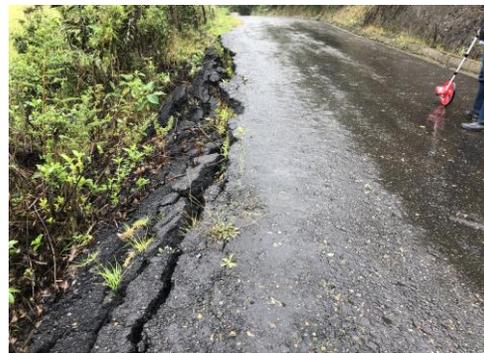
K1+445: Fisura de Borde - Hundimiento de borde (desplazamiento de capas inferiores) - Severidad Alto

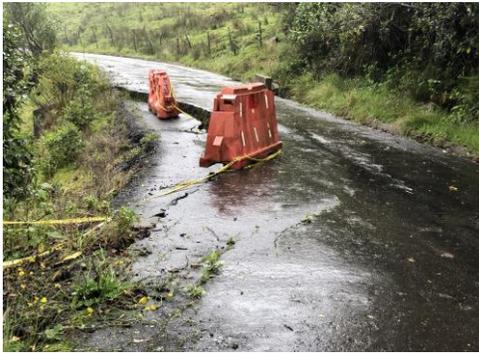
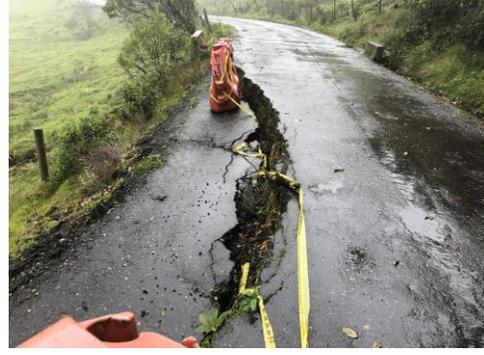
K2+011: Bache - Fisura de Borde - Hundimiento de borde (caída de perfil transversal, desplazamiento de capas inferiores) - Severidad Alto

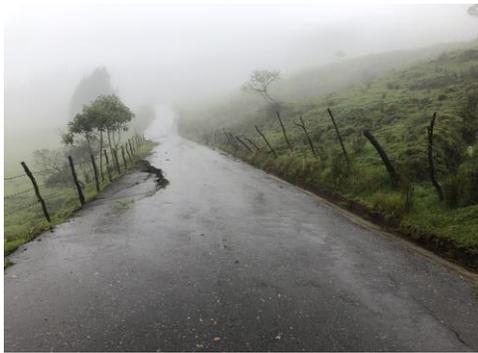
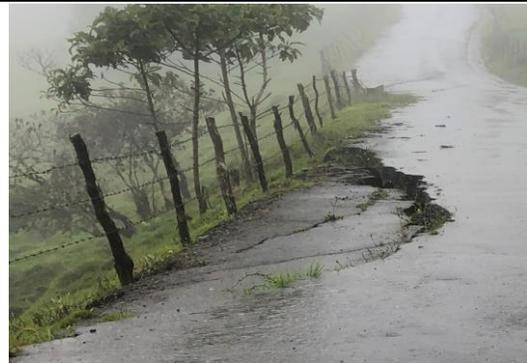
K2+054: Bache - Fisura de Borde - Hundimiento de borde (caída de perfil transversal, desplazamiento de capas inferiores) - Severidad Alto

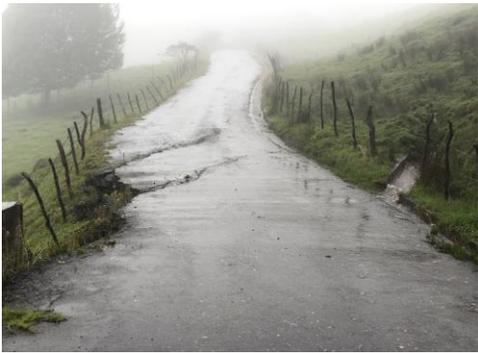
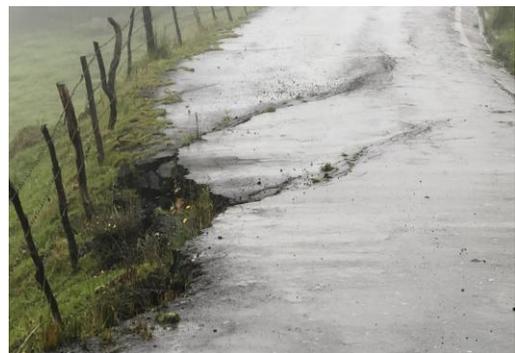
K2+085: Movimientos en masa (Flujo y reptación de la zona), Bache - Deformación por hundimiento de borde (descenso vertical, gran longitud de onda) - Severidad Alto

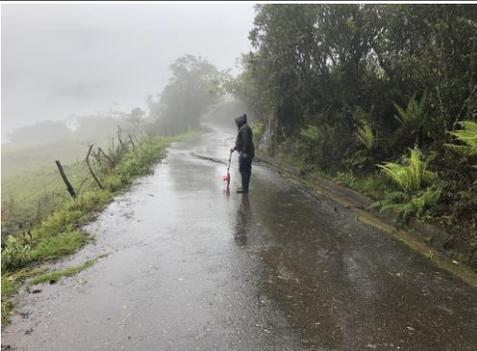
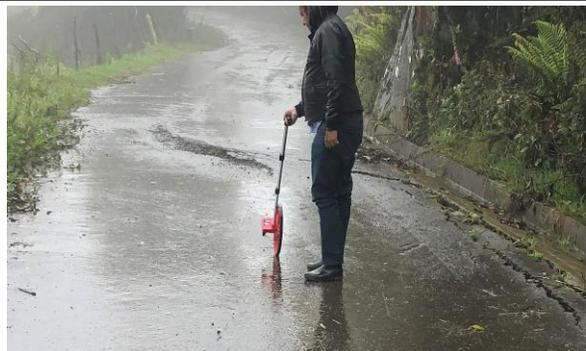
K2+312: Deformación por Hundimiento Media Luna (descenso vertical, gran longitud de onda) - Severidad Alto
